PARECER N° 196/2022/VABR/GFIC/SIA
PROCESSO N° 00058.020738/2022-41
INTERESSADO: GOVERNO DO ESTADO DE PERNAMBUCO / SECRETÁRIA DE INFRAESTRUTURA E RECURSOS HÍDRICOS

ASSUNTO: Avaliação quanto às condições operacionais da Pista de Pouso e Decolagem do aeródromo público de Fernando de Noronha/PE (SBFN – CIAD PE0003)

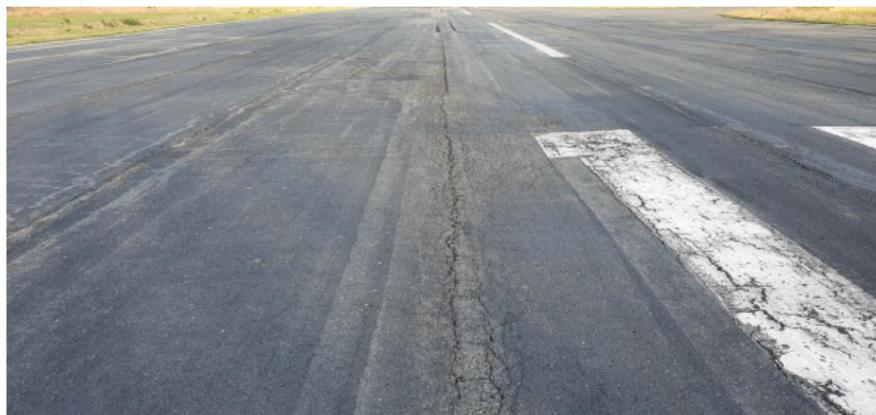
PPD PPD 01 UA02

Pavimento nas proximidades da Cabeceira 12.

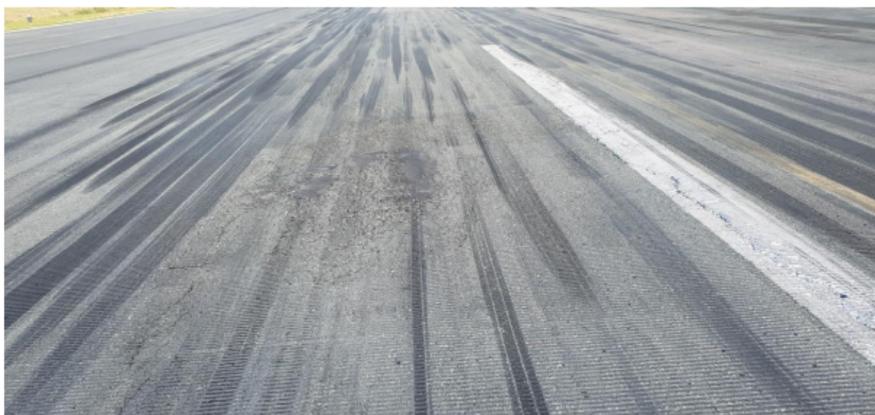
Visão da parte central da PPD com patologia tipo couro de jacaré.

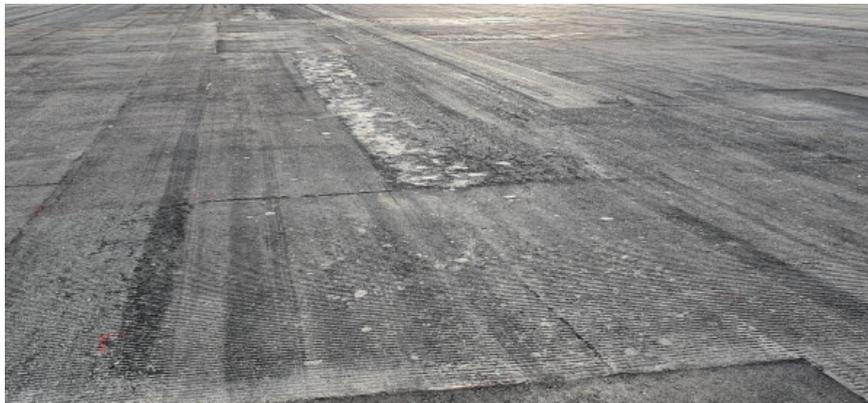
Visão de parte central da PPD com vários remendos e patologias aparentes.

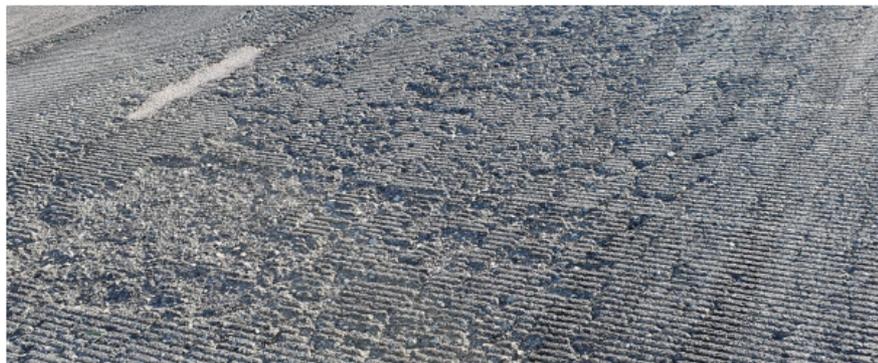
Área de grooving em estado precário na PPD.

b) avaliar a necessidade ou não de execução de *grooving* (ranhuras no pavimento que permitem o escoamento de águas pluviais) na pista de pouso e decolagem;

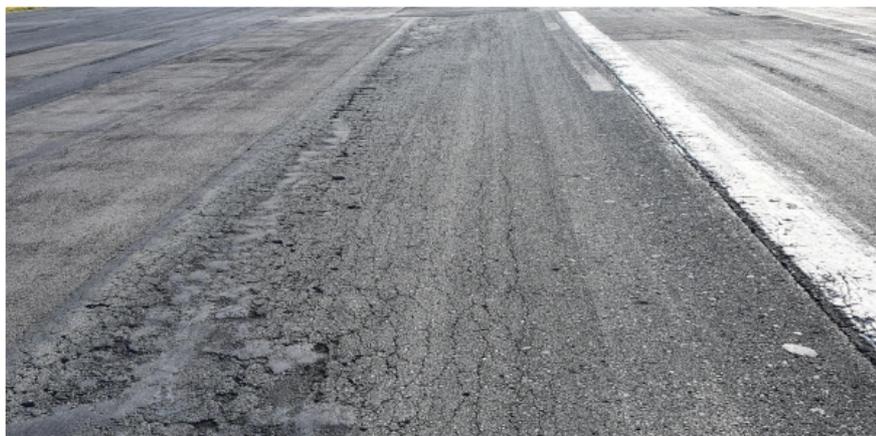
Outro trecho na porção central da PPD.

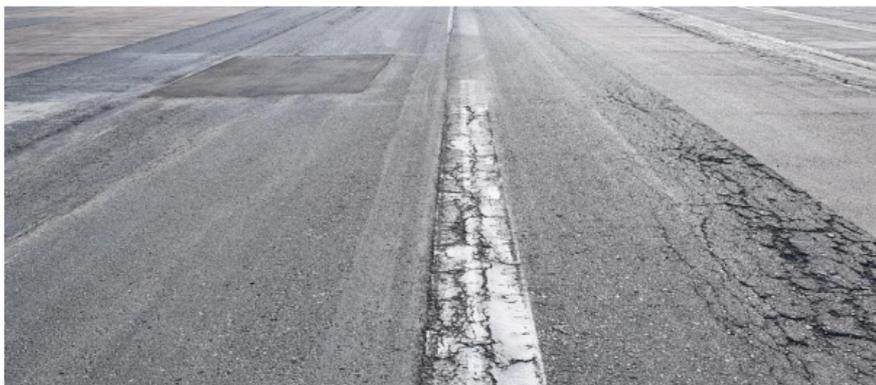
Outro trecho na porção central da PPD.

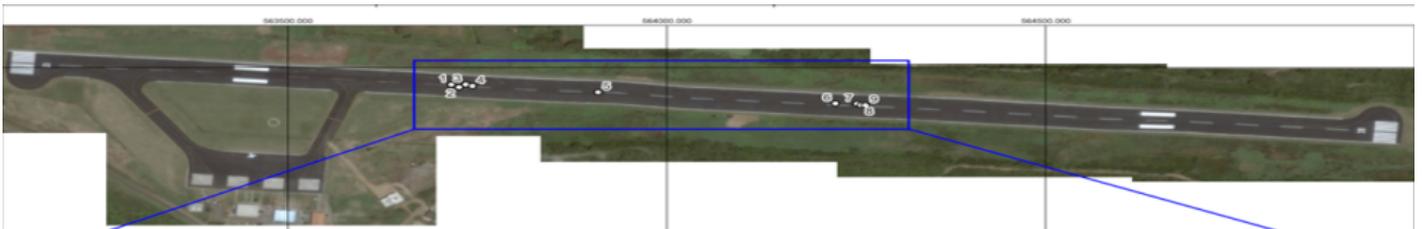
3.2.3.1. A identificação das 9 áreas em que foram realizados os trabalhos emergenciais, de acordo com a imagem apresentada, estão na porção central da pista. Cabe ainda esclarecer, que o trabalho de PCI é feito de forma amostral, sendo que foram coletados dados de 19 de 46 (aproximadamente 41%) seções da porção central da pista de pouso e decolagem. Da figura abaixo observa-se, que os resultados apresentados pelo relatório da Infraero constam uma boa parcela da extensão da pista de pouso e decolagem com índice PCI classificado como "péssimo".

3.2.3.2. Destaca-se, que os trabalhos emergenciais foram focados em poucas áreas, sendo naturalmente insuficientes para trazer alteração significativa nos resultados finais da avaliação PCI realizada.

Identificação dos 9 pontos em que foram realizadas obras emergenciais

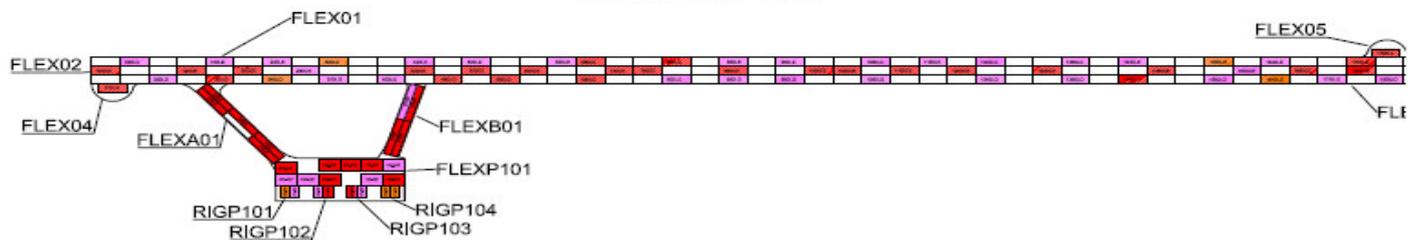
Resultado das unidades amostrais do PCI realizado pela Infraero - 17 das 19 seções realizadas na porção central foram classificadas como

"péssimas"

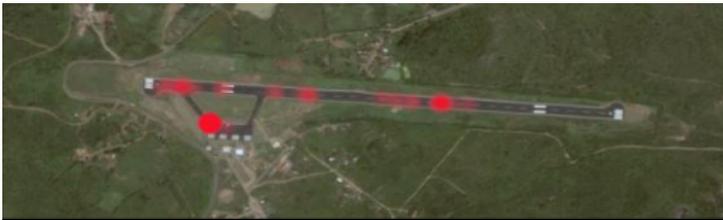
3.4.4. A Azul apresentou, ainda, na Carta Nº: BRIPR 022/22 uma avaliação de VRTG (*Vertical Acceleration*) a partir das operações realizadas no Aeroporto de Fernando de Noronha. Nela foram identificadas as áreas de movimento (marcados em vermelho) em que há maior impacto no trem de pouso da aeronave devido à irregularidades do pavimento. Segue imagem retirada do documento:

Estas informações podem ser cruzadas com os dados do PCI e contribuir para a definição de prioridades na obra de recapeamento geral da pista de pouso e decolagem e geração do plano de M&R (Manutenção e Restauração), já descrito no item 3.2.1.1.2.
